=ブローホール発生形態、形状 (1) (ピット、ビード表面フクレ) =

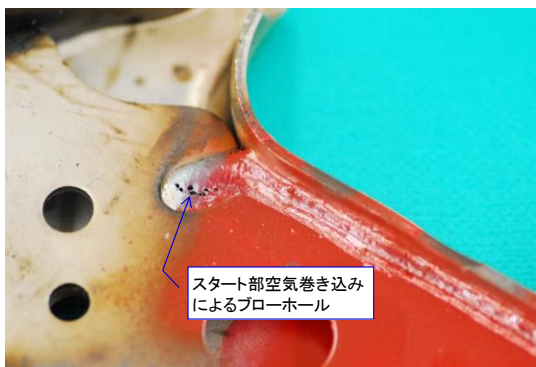
写真 133-01 に普通鋼板同士の T 字すみ肉 CO₂ 溶接のスタート部に生じたピットとその外観を示す。これは明らかにスタート部のガスシールド不良による空気巻き込みによるものと判定。その証拠にピットがビード中央を外れて多く発生している。一方**写真 133-02** には亜鉛メッキ鋼板 CO₂ 重ねすみ肉溶接のスタート部に発生したピットを示す。多量のスパッターの発生と溶接部周辺に白い ZnO 粉末が生成され亜鉛メッキであることを示している。ピットはスタート部近傍から最終凝固部のビード中央付近に形成されている。メッキによる亜鉛蒸気の発生がスタート部からいきなり促されたと予測できる。

写真133-01 普通鋼板CO₂・T字すみ肉溶接のスタート部に発生したピットとその外観

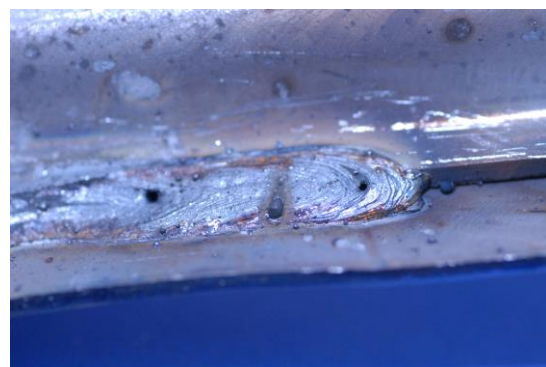
写真133-02 亜鉛メッキ鋼板CO₂重ねすみ肉溶接のスタート部に発生したピットとその外観

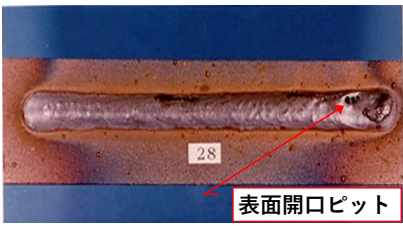
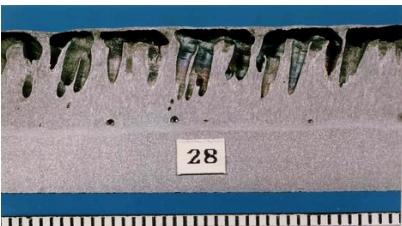
写真133-03 ビード表面に開口したピットとビード縦断面マクロ組織観察事例

次に**写真 133-03** に示すのは第 117 話で紹介したノズル・母材間距離 L (mm) を長くしてブロー発生を調査した結果の一部です。Ar+20%CO₂ 溶接で L38mm ではビード表面に猛烈なピットが発生、かつその縦断面マクロも穴だらけです。

しかし CO₂ 溶接で L48mm ではビード外観上のピットはクレータ部周辺に散見される程度ですがその縦断面マクロを観察すると多量のブローが発生ししかもパイプ状につながっています。

これらのことから内部ブローの多量発生につながる恐れのある表面ピットを過少評価し見誤ることのないよう対応する必要があります。

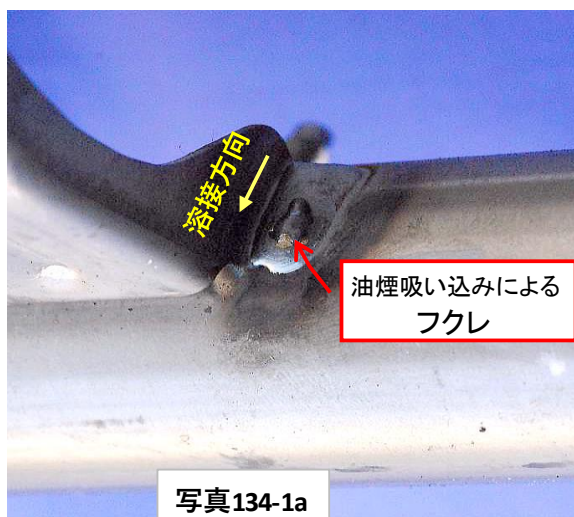
写真134-1a

パイプにブラケットを立向下進姿勢でマグ溶接した際、発生したピットおよび表面フクレの外観を写真134-01に示す。-1aはエンド部付近にフクレが観察でき、-1bにはフクレがビード前半部に存在しエンド部付近に開口したピットがあります。いずれも油煙吸い込みによるものと考えられます。吸い込んだガスの浮上圧力と熔融金属の状態によってガス圧力が勝てばピットとして開口し、拮抗すればフクレとなり、ガス圧力が低ければ内部ブローに留まると考えられます。これら欠陥対策としてはガス化物となる発生源を極力抑制するとともに熔融金属の段階でガス化物をむやみに吸い込ませないためにトーチ前後角を前進角にしないことです。できれば面直から15°程度までの後退角の採用を推奨します。

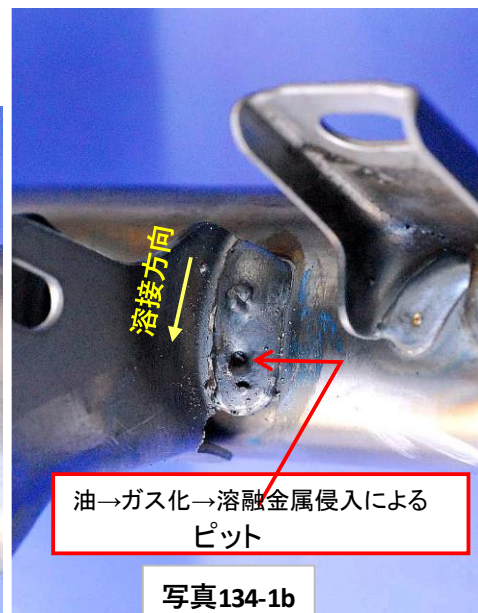
写真134-1b

写真134-01 ビード表面に開口したピットとフクレの事例
