=メッキ鋼板・横向・重ねすみ肉溶接に関する事例と考え方=

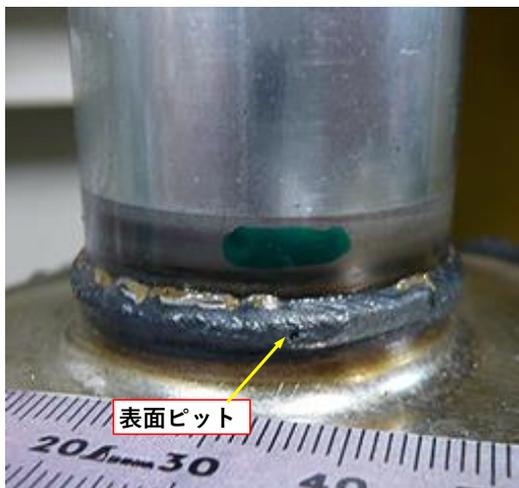
関連事例としてメッキ鋼板製タンクと口金円周溶接時に発生したブローホール外観を写真129-01に示します。これらのブローホールは図129-01に示す継手形状スキマから発生した亜鉛蒸気吹き上げによるものと推定。また他の外観写真(写真129-02)より重ね部メッキによる蒸発物が周期的に直上に吹き上げた痕跡を見ることができる。なぜ周期的に発生するかについて経験的に言えば、それらの短時間で継手スキマに亜鉛蒸気が蓄積し圧力を増して上方に吹き上がる、その後圧力が下がり引き続き溶接熱でまた亜鉛蒸気が生成・蓄積され、次の吹き上がり圧力が形成される。

写真129-01 亜鉛メッキ鋼板製タンクとその口金の円周溶接時に発生したブローホール外観

他方スキマ部亜鉛に強いアークを作用させないためにもアーク特性では「ソフト」設定、シールドガスでは $Ar+20\%CO_2$ 系のアーク圧力が弱いガスの適用、トーチ前後角では前進角を、さらに最近進展し普及をみている「正逆送制御によるアーク溶接の適用」が効果を発揮するものと推定します。

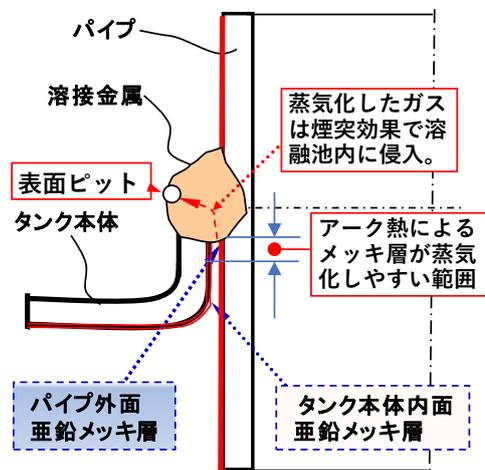
図129-01 メッキ鋼板製タンクと口金の円周溶接時にスキマ亜鉛の蒸発により発生したブローホールの模式図

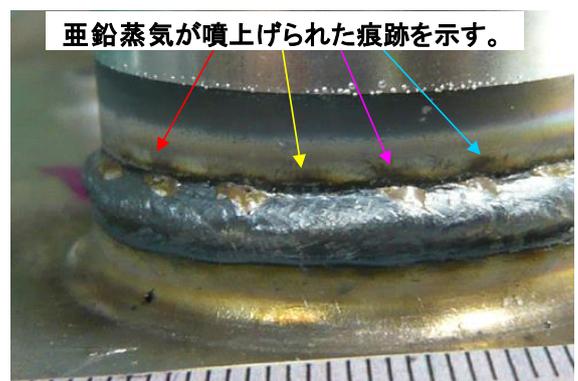
写真129-02 スキマ亜鉛蒸気が周期的に噴上げ、圧力を増しアークを不安定化させた外観

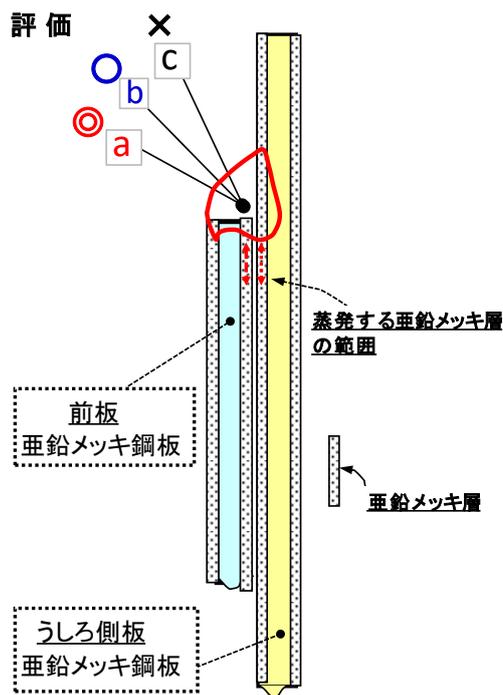
図129-02に横向姿勢によるトーチねらい角度(傾斜角)のブローホールへの影響を示す。

ことである。角度cでは立ち過ぎているのでワイヤは勿論アークがスキマに入り込み蒸気化を促進し上方へ浮上し溶融金属の中でブローホール、表面でピットになりやすい。角度aは水平ねらいに寄った角度のためスキマに直接アークが入りにくい。角度bよりもa狙いの傾斜角を設定することが望ましい。

図129-02 トーチねらい角度(傾斜角)のブローホール発生への影響 (ねらい位置一定)

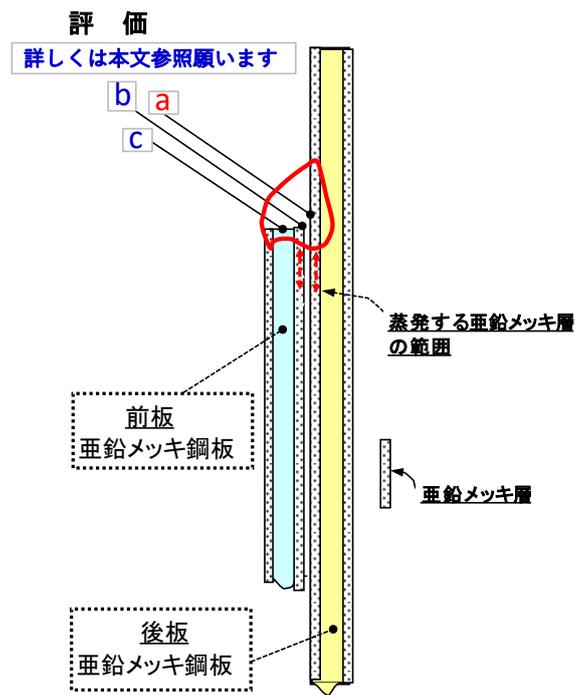
図129-03 トーチねらい位置のブローホール発生への影響(傾斜角一定)

図 129-03 に横向姿勢によるトーチねらい位置のブローホールへの影響を示す。

このねらい位置はブローホールと同時にビード形状に大きな影響がでるため一面的に評価することは難しい。無難な設定は **b** のコーナー狙いである。前板側狙いの **c** ではスキマ亜鉛の温度上昇を加速させるため好ましくないがビード形状性は良好になる傾向にある。一方後板側狙いの **a** ではスキマ亜鉛の蒸気化は抑制できるもののビード形成性が悪く後板に熱が片寄る結果穴明きなどの不適合につながりやすい。これらの考えのもとに適正な条件の一例は、傾斜角を水平から $35^{\circ} \sim 40^{\circ}$ 程度と寝かし、かつワイヤ狙い位置をコーナよりワイヤ径半分程度前板寄りの設定が推奨条件ではないかと考えます。
