= 嵌合部、封じ込め部、密封形溶接部におけるブローホール (2) =

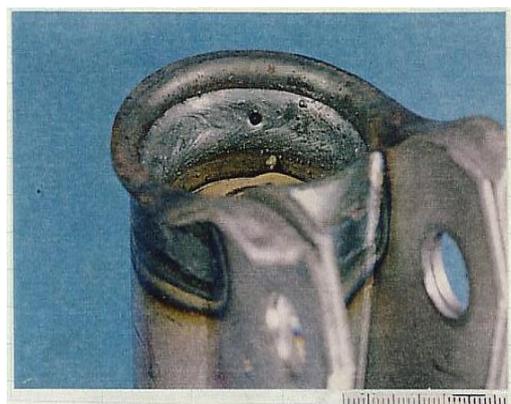
前話に引き続き、ビード定常部に発生した三枚重ね継手溶接部の表面ブロー (ピット) 事例を写真 139-01a に示します。これはアブソーバーの円周溶接品で写真 139-01b の横断面マクロ外観からもわかるとおり内側パイプに外筒ケースとアブソーバー用内蓋が夫々密着、嵌め合い状態で組付けられそれらを全周 CO2 溶接している。

目視で油脂分付着と判明できるレベルで、溶接継手部に近くしかも密着状態からアーク熱によるガス化で発生圧力も高いと予想され一気に表面ブロー (ピット) となってビード表面に達したと推定できます。

写真139-01a アブソーバ円周溶接のビード定常部における嵌合部ピット発生外観

このように三枚重ね溶接では何れの重ね部から発生したブロー (ピット) であるか、あるいは何れの重ね部とも特定できないなど、把握に努めて下さい。なお、多数枚の母材を重ね溶接する場合、その中に金網、メッシュ素材を含む場合は空気の巻き込みとなってブローに至ることがあります。本事例のように重ね部の油脂分、水分が原因となれば母材表面を清浄化し、乾燥に努めなければならない。

なお、前話でも触れましたが母材表面の取り扱いとして溶接時に油脂分が継手部に付着、侵入しないような溶接品母材の置き方、取り扱い方 (例えば油汚れの手袋禁止など) に留意が必要です。

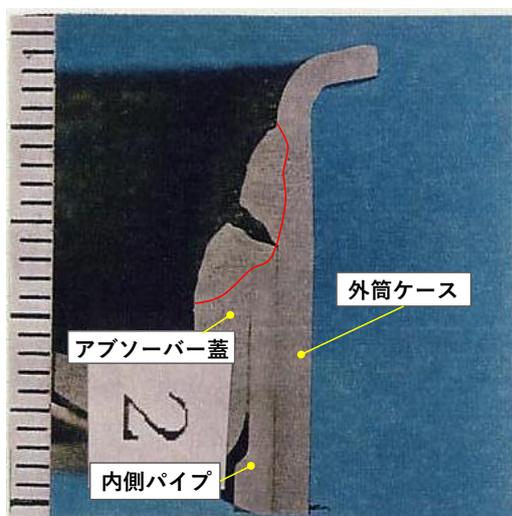
写真139-01b アブソーバ円周溶接における嵌合部ピット発生横断面マクロ組織

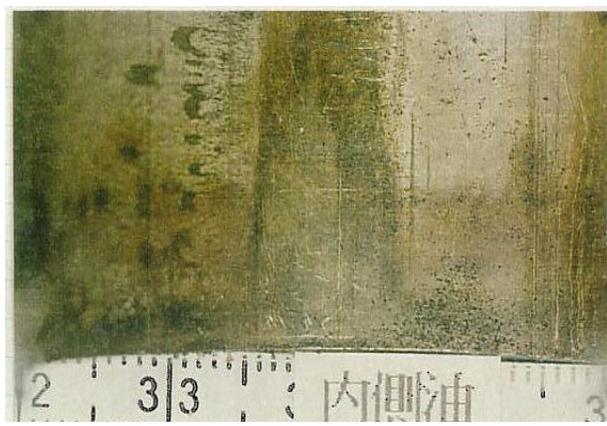
ブロー発生の場所は外筒ケースと内側パイプの合わせ部。そこで、合わせ部の内側と外側の母材表面を調査した所写真 139-01c にみるように外筒ケース内側に残留油脂分の明らかな付着が認められた。

写真139-01c アブソーバ円周溶接における外筒ケース内側に付着した「内側油」の外観

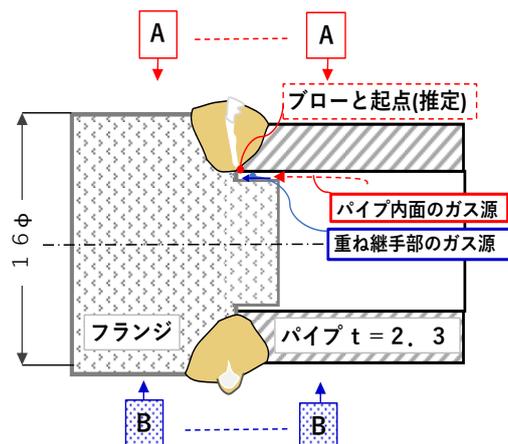
次に示す事例はパイプとフランジの全周溶接品で、その断面形状を図139-02に示します。継手部を加工したフランジにパイプを挿入し突き当て、溶接トーチを固定しワークを回転させ全周溶接した際、溶接ビードに表面フクレを伴うブローが発生。その外観を写真139-02aに示します。

これらのビード外観および縦断面マクロから見るブロー発生の原因は、空気の巻き込みなどではもちろんなく、継手嵌合部あるいはパイプ内面油脂分のアーク熱による気化したガスの侵入が主因です。これらのブローの特長的なことは発生数、発生量が多く、かつ円周上の場所は特定できない。またA-A部の吹き上げ速度が大きいことは、侵入した気孔圧力が高いと予想できる。

図139-02 パイプとフランジのマグ円周溶接断面形状とブロー侵入の推定図

以上の評価から本ブロー発生の主因は、かなりの量の油脂分が存在しそれらが気化したことを示しており、またガス源は重ね部およびパイプ内面の双方と考え、対応する必要があるようです。

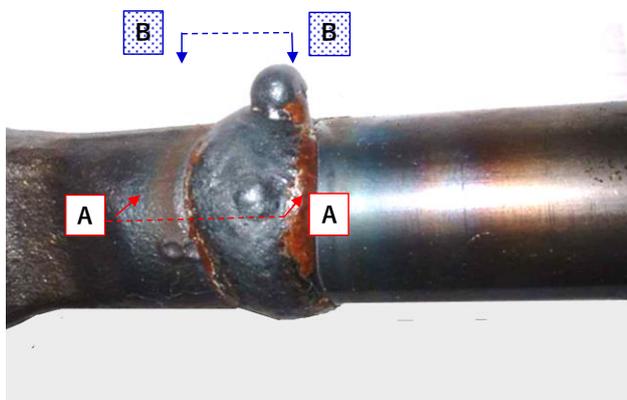
写真139-02a パイプとフランジのマグ円周溶接における表面フクレ状のブロー（ピット）発生外観

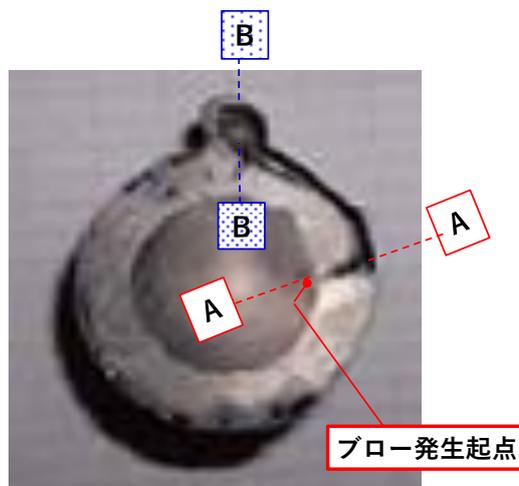
また写真139-02bにみるように円周溶接ビードの縦断面マクロ組織外観ではビード溶接金属の多くのところにブローが散見されるとともにA-Aで示すフランジとパイプの嵌合部より気孔が溶接金属上方に直線的に吹き上がり、ビード表面にきてビード長手方向に向きを変えて空洞を維持し、ビードラップ部の上方まで大きなフクレとなって成長している。

写真139-02b 02a溶接品のビード縦断面におけるマクロ組織外観
