= 嵌合部、封じ込め部、密封形溶接部におけるブローホール (4) =

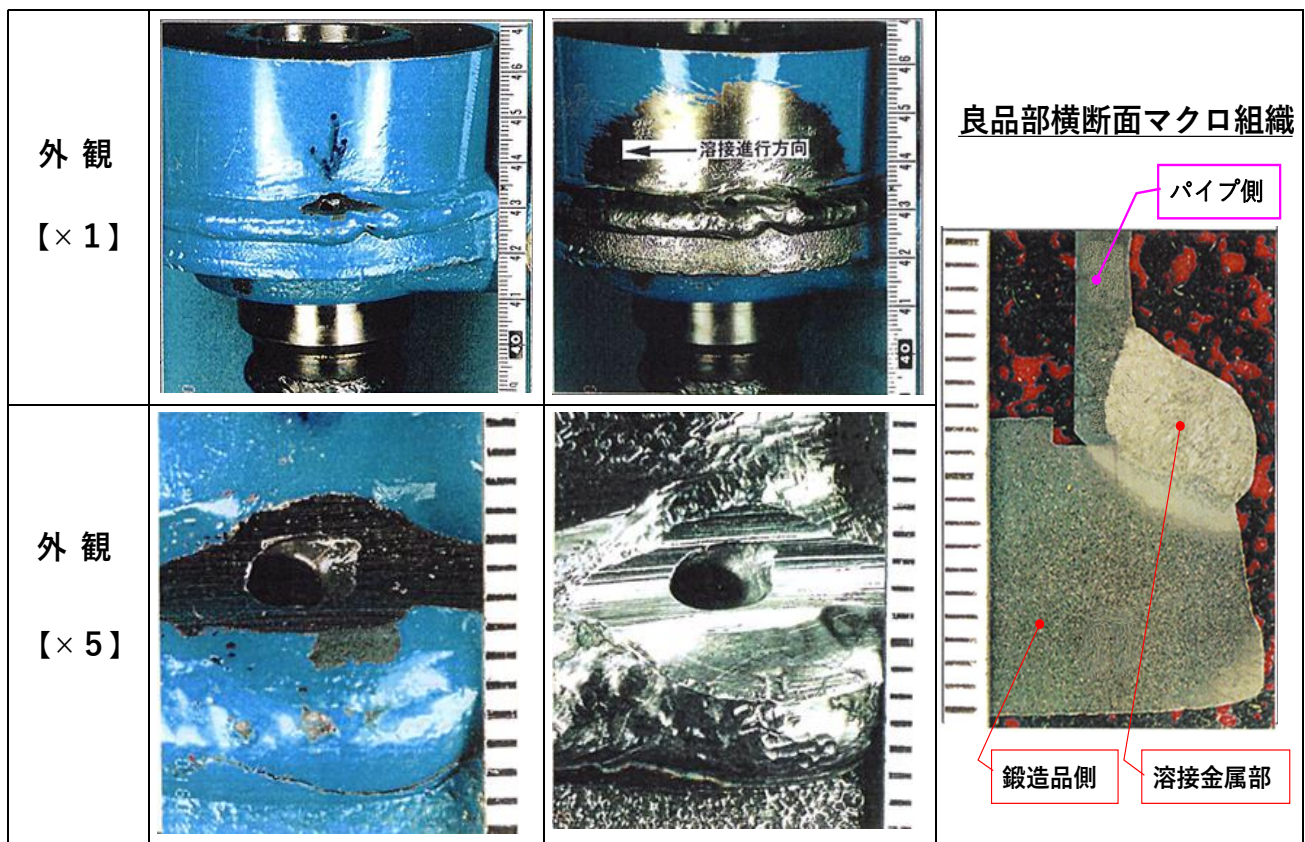
写真141-01 円周溶接品のラップ部に生じたブローホール発生品の外観

前話に引き続き嵌合・密封形溶接部ブローの発生事例を挙げ、考え方とその対応について説明します。本話で示す事例は写真141-01にみるように鍛造・加工部品にパイプを挿入、嵌合した継手部を両サイドから同時円周溶接した際に生じたブロー外観を示す。外観倍率×1、×5で示し、それら良品溶接部の横断面マクロ組織を併せ示します。

円周溶接外観を見ると、ブロー発生位置はビードラップ部と考えられ、溶接進行方向にラップでパイプ内部から吹き出し、ほぼ3mmのピット穴を呈している。

この溶接品はユーザから送付された調査品で詳細な溶接条件は不明ですが、外観を見るとラップ部の溶接対応が不十分で、しっかり前層であるスタートビードに重ねていない状況にあります。

やはり外観的には、写真 141-01 のラップ部ビード外観から反省が必要になります。

- ①前層ビードをラップビードが十分に上から溶かし切っていない。
- ②ラップビードの幅が狭い
- ③ラップ部ビード長さが短いなどの不良が挙げられます。

これは条件設定者の考え方ですが、一般的にラップ部溶接条件は定常溶接部条件に比べ、前層ビードがあり質量が大きく、それらを溶かしながら、前層ビードの段差も乗り越え、段差直前の母材にも十分アークを当てながら進むことが求められます。

必然的に定常溶接条件にくらべラップ条件は入熱条件を高くする必要があります。

さらにラップビードの長さですが定常ビード幅の 3 倍程度を目安に設定して下さい。

前層ビードのアークスタートでは余盛高ビードを防止しつつ、比較的高めのラップ条件、適切なラップ長さを保持すれば溶け込み深さも得られ空洞形成を防止できると考えます。

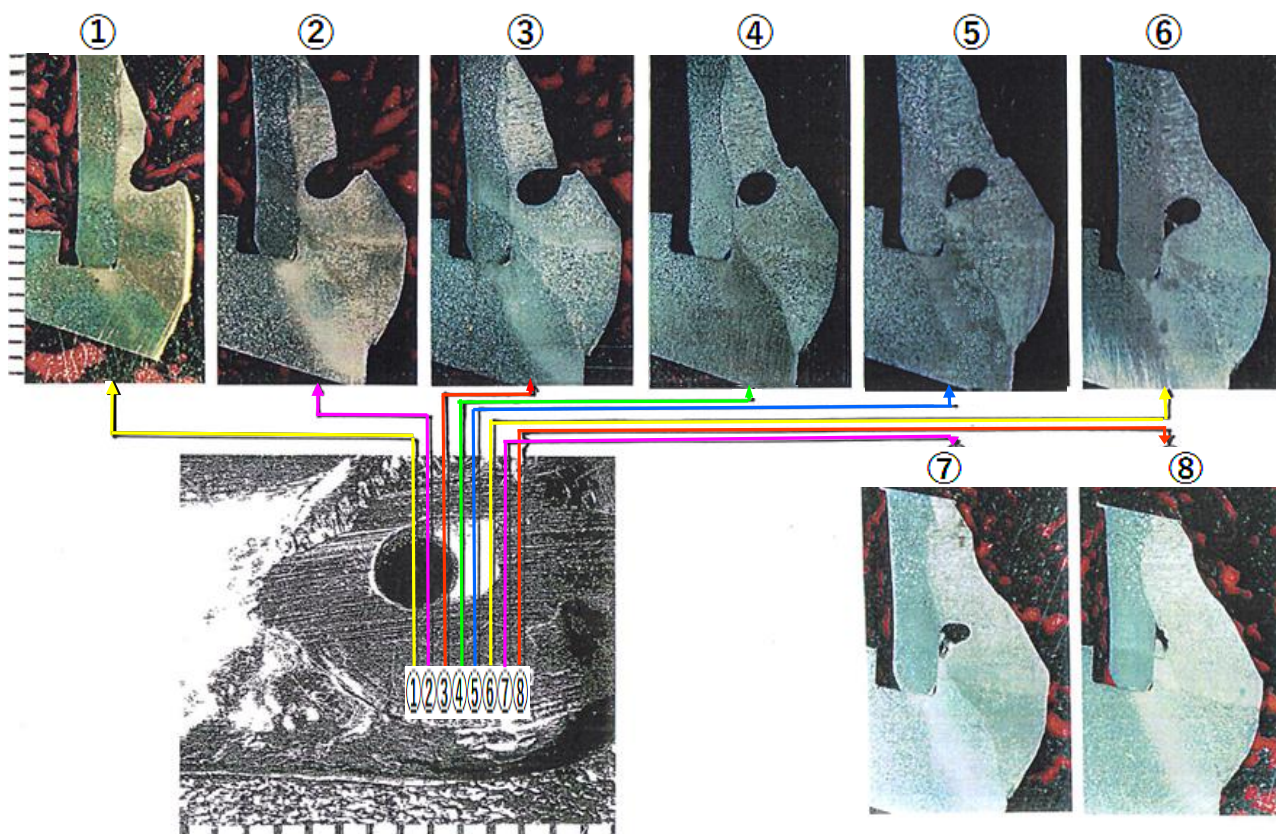
写真141-02 円周溶接品のラップ部に生じたブローホール発生品の横断面連続マクロ試験外観

ここでブロー発生源を確認するために詳細なマクロ組織断面写真を作成しました。最初にピット穴中央のマクロ組織を観察し、順次研磨してピット穴発生の根元にたどりつきました。それらのマクロ組織写真を写真141-02に示します。

ピット穴は写真よりおおよそ判定すると、⑧近辺を起点にして③まで溶接線方向に溶融金属内を浮上し、ビード表面に達し、そこから①まで連続的に開口してピット穴を形成しています。

⑧より①まで溶接線方向にほぼ5mm延伸していることがわかります。

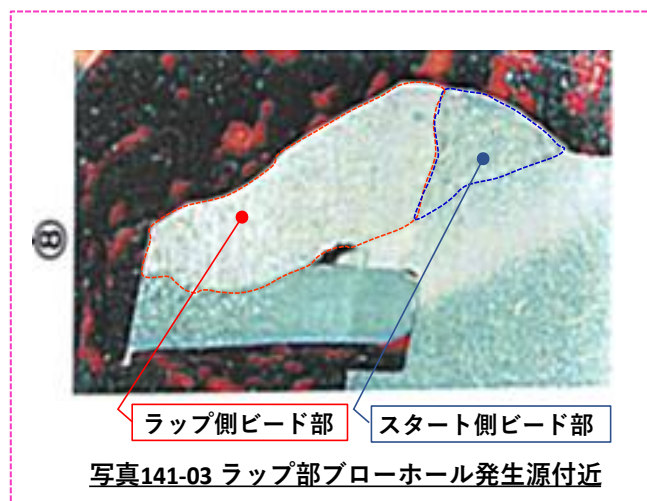
写真141-03 ラップ部ブローホール発生源付近

なお、発生源に近い⑧のマクロ組織を写真141-03に示します。

ここでは鍛造・加工部、パイプ部およびスタート側ビード（前層ビード）とラップ部ビード部が明瞭に区別できます。

第136話（ビードラップ部ブローホール）でも詳しく触れましたが、まさに図136-01(b)および図136-02(c)に示したものが実物写真141-03に見るように空洞を形成しています。

以上より本話におけるラップ部ブローの発生源は3つ考えられます。

ひとつは、前層ビードとラップ部が空洞を形成しそれら空洞部気体の圧力増大によるもの。ふたつめは継ぎ手部およびパイプ内油脂分の溶接熱によるガス化、膨張によるもの。他のひとつはそれらふたつの要因が合わさったものと推定します。

ここでひとつめに示したラップ部に空洞形成を防止する対策を考えてみましょう。第 136 話で解説した事項とかなり重なりますが、改めて以下に追加します。
