= 嵌合部、封じ込め部、密封形溶接部におけるブローホール (5) =

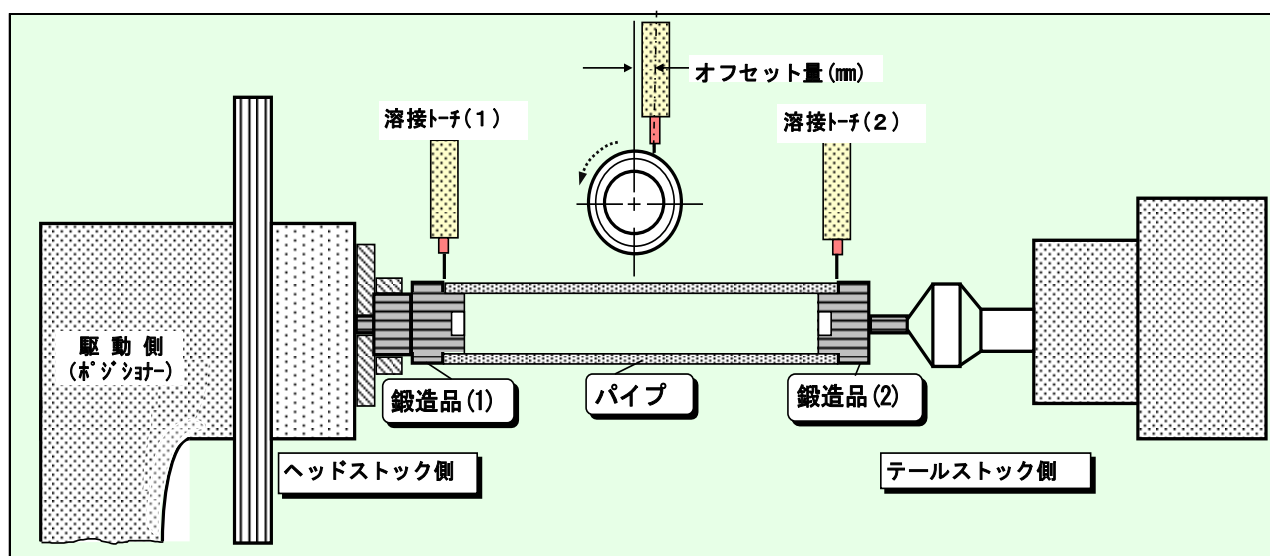
図142-01 鍛造部品とパイプの嵌め合い部2トーチ同時溶接装置の概要

自動車溶接部品のなかで嵌合部溶接の代表的なもののひとつに図 142-01 にみるようなパイプと鍛造品の溶接があります。

2 本溶接トーチで同時溶接を行います、溶接品質課題が二つあります。

そのひとつはブローが発生しやすいことです。溶接前工程でパイプ内部の洗浄を行いますますがそれらの洗浄液が 1 滴でも残存していれば円周溶接のビードラップ部で吹き出しブローとなってしまいます。この傾向はパイプの容積、長さにも影響しパイプ長さが短く、径の小さい対象はガス圧力も相対的に大きくなりブロー発生傾向が高まります。

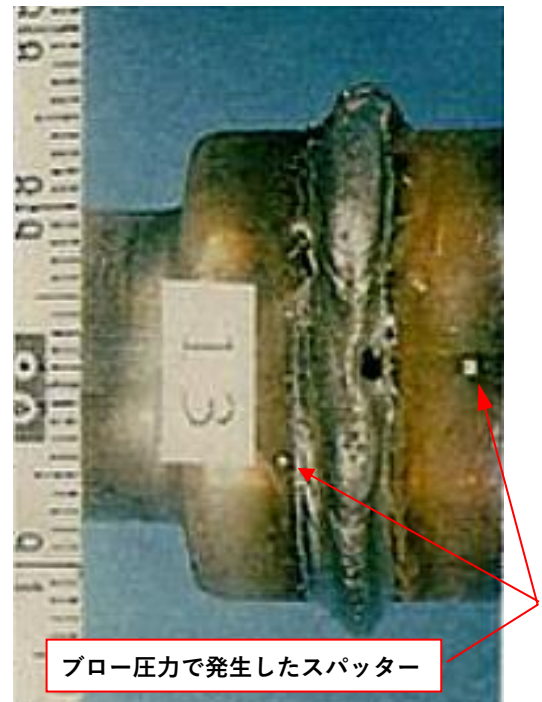
しかし、残念ながらよくあるケースは、溶接部周辺から白煙が出ません。密閉状態にあるからです。このような封じ込め状態において生じた円周溶接ラップ部ブローの一例を写真 141-01a に示します。

パイプ内部からのガス圧力に押し上げられて溶融状態にある溶接金属がスパッターとなってラップ部周辺

に飛散、付着していることがわかります。

- ①パイプと鍛造品の嵌め合い部に存在する油脂分。
- ②パイプ内部の残存洗浄液、油脂分。
- ③パイプ内の空気による悪影響など。
- ④母材に亜鉛メッキ材が含まれる場合。

これらの中でブロー源を特定し、溶接熱の影響によるガス生成の促進と膨張を抑制し、丁度一周した360°付近の円周溶接時の内部圧力上昇を阻止しなければなりません。

**写真142-01a 円周溶接ラップ部に発生したブローとその外観**

要するに、継手嵌め合い部およびパイプ内を再点検し、ブロー源を除去して下さい。

円周溶接をラップ直前に一時停止して、膨張ガスの溶接線から抜け出す程度を確認して下さい。**白煙状のガス噴出が観察できるか否かです。**観察できる場合はラップ部ブローに進展しやすいと判定できます。

しかし、ブロー阻止のため一時溶接休止して短時間経過後に**再アーク**させる手段もあります。

母材が亜鉛メッキ材の場合、パイプ内空気の膨張による吹き出しブローなどの場合は対策困難なため、**再アーク法**が採用される場合があります。

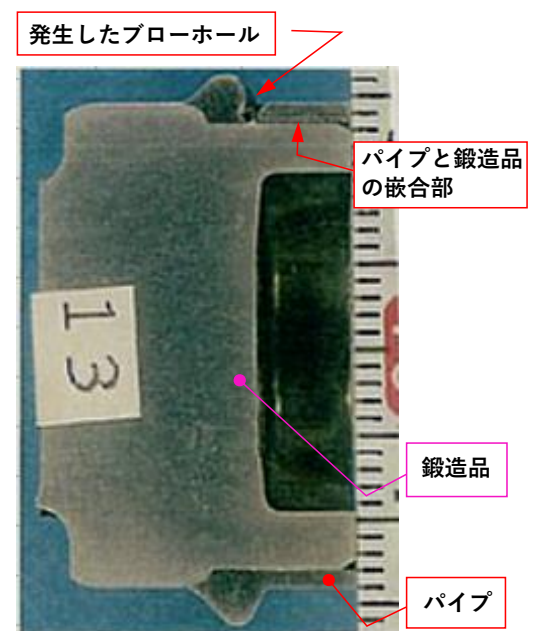
また、**写真 141-01b** にはそれらのラップ部ブロー発生部の横断面マクロ写真を示します。

**写真142-01b -01aワークの穴あき部を含む断面マクロ組織**
