= 高温割れ（溶接金属部割れ）（その3） =

本話では車業界でハイルーフカーが製造、販売され始めた頃に、筆者が当時の溶接機・設備メーカーの東亜精機(株)に勤務し経験した薄板突合せ溶接における溶接金属の凝固割れについて振り返ってみたい。当時は残念ながら溶接部の検査設備も十分ではなく、一方溶接金属部割れに対する考えも曖昧な点も多くあったので試行錯誤のなかで溶接試験を行い、納入専用溶接機への適用条件を選定したことを思い出します。本話を含め2話にわたって「凝固割れとその防止」に関する溶接試験とその結果を紹介します。

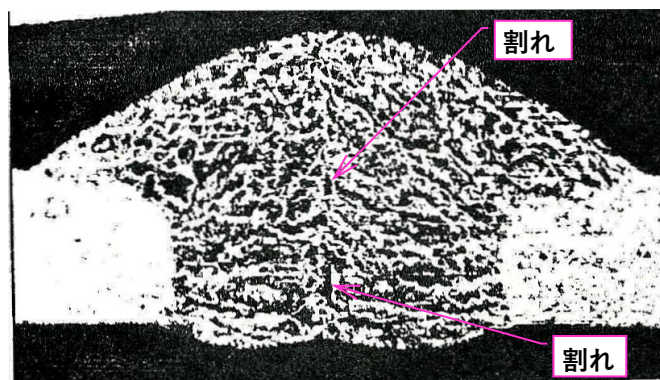
以上の結果より、Ar+50%CO₂のシールドガス適用によるマグ溶接において（なお当時ではアルゴンとCO₂の混合ガス使用は一般化する前であった）、歪防止、割れ発生のない条件裕度の拡大を含め考慮するとき、銅バックング溝幅2mm、立向下進溶接条件では、溶接金属における凝固割れ発生を防止することは極めて困難であると判断し、次話で紹介する適用ガスの適正化を検討した。

なお、溶接金属部に発生した凝固割れの典型例を写真158-01および写真158-02に示す。

写真158-01 溶接金属内に開口した割れ (×20)

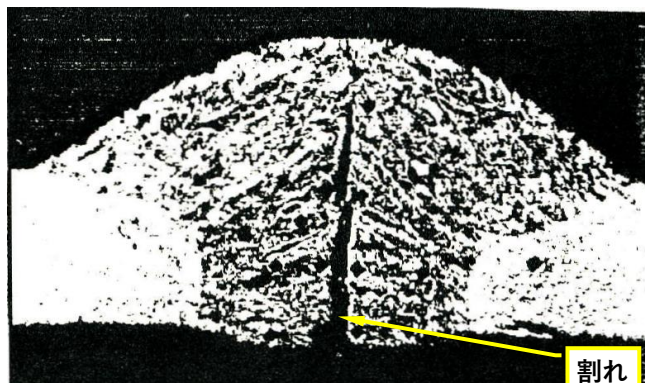
写真158-02 裏ビード側より発生した割れ (×20)

但し、◆印；ヴィッカーズ硬さの測定位置を示す。
