＝クロム系ステンレス鋼溶接部の代表的な「マクロ組織およびミクロ組織の観察」(その3の2)＝

3) ミクロ組織の観察とコメント

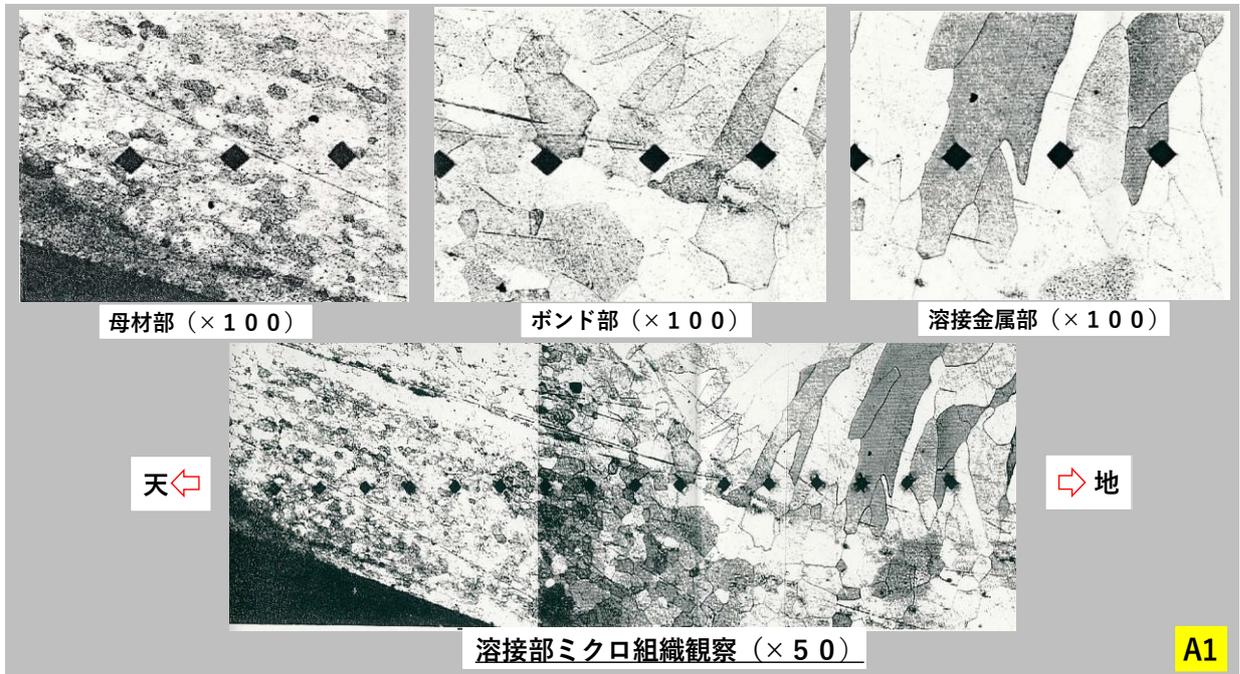
写真193-1-2 重ねすみ肉溶接部のマイクロ組織 (430系パイプ t1.5 側)

① 430系パイプ側 (A 1)

- * HAZ→母材部；HAZにおけるフェライト組織の粗大化は確認できる。パイプ肉厚端部のミクロ組織が観察できないのが残念。母材部で欠陥につながりやすいのはこの場合は肉厚端部。但し入熱課題による極端な粒粗大化は生じていない模様。
- * 境界部；特別な異状はない。
- * 溶接金属部；典型的な粗大フェライト柱状晶の成長がみられる。但し粒界はきれい。

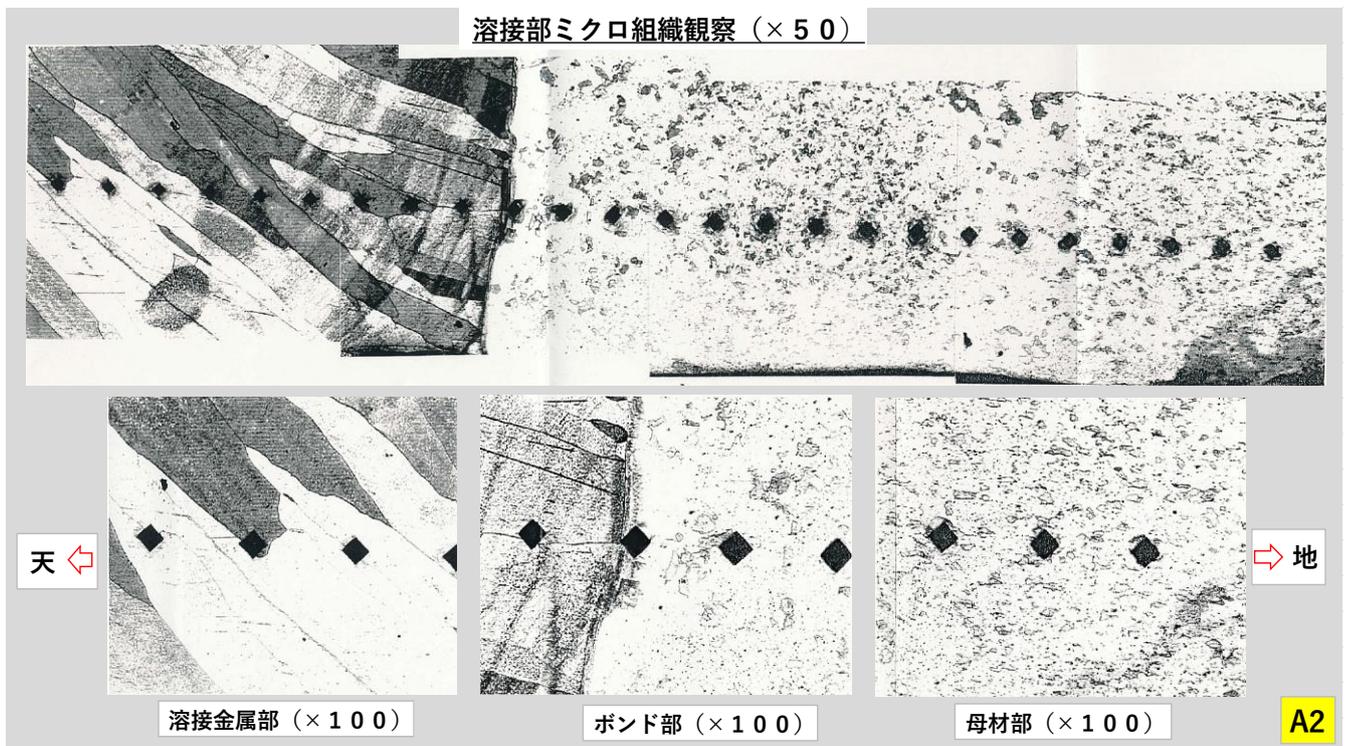
写真193-1-3 重ねすみ肉溶接部のマイクロ組織 (フランジ SHP270 側)

③ SHP270 フランジ側 (A 2)

- * HAZ→母材部；異状はなさそう。
- * 境界部；倍率100では境界部の組織が判りにくい。但し、異状はなさそう。
- * 溶接金属部；典型的な粗大フェライト柱状晶の成長がみられる。但し粒界はきれい。
