＝ クロム系ステンレス鋼溶接部の代表的な「マクロ組織およびミクロ組織の観察」(その 2) ＝

1. 母材 409Lパイプ(t1.5)と軟鋼SS400フランジのT字すみ肉溶接におけるマクロ・ミクロ組織観察と測定硬さ

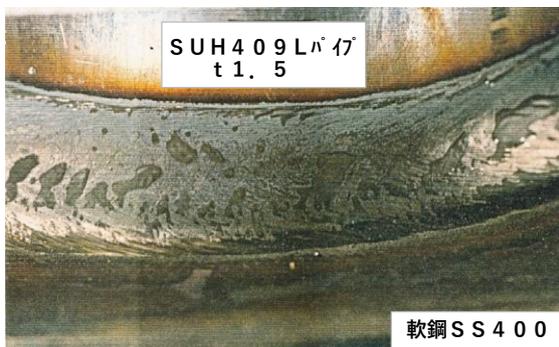
写真192-01 T字すみ肉溶接部の外観
水平板SS400 + 垂直側母材SUH409Lパイプ (t1.5)

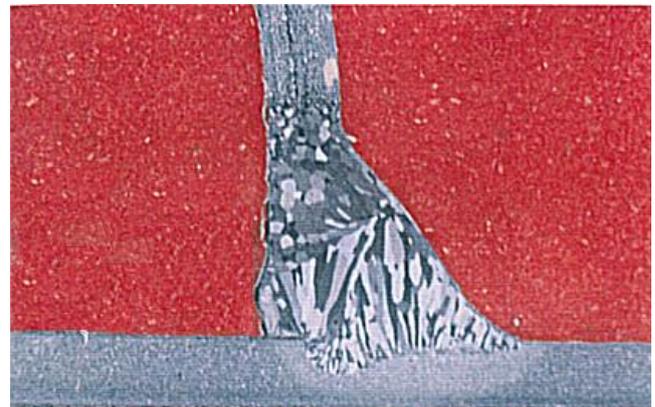
写真192-02 T字すみ肉溶接部のマクロ組織
水平板SS400 + 垂直側SUH409Lパイプ (t1.5)

- ① 溶け込み深さがパイプ側で過大となっている。
- ② パイプ側 HAZ 部で粗大結晶粒となっており、かつパイプ断面長手方向に何らかの欠陥が認められる。
- ③ 軟鋼側の溶け込み深さは正常である。
- ④ 溶接金属部はフェライトの粗大結晶粒が形成されかつ両母材側から成長してビード上部で会合している。

なお本事例は、母材パイプ側の粗大化部位および溶接金属の会合線付近の観察がやや不十分で、1990 年代初め頃の観察によるもので、習熟できていなかった面が反省点である。

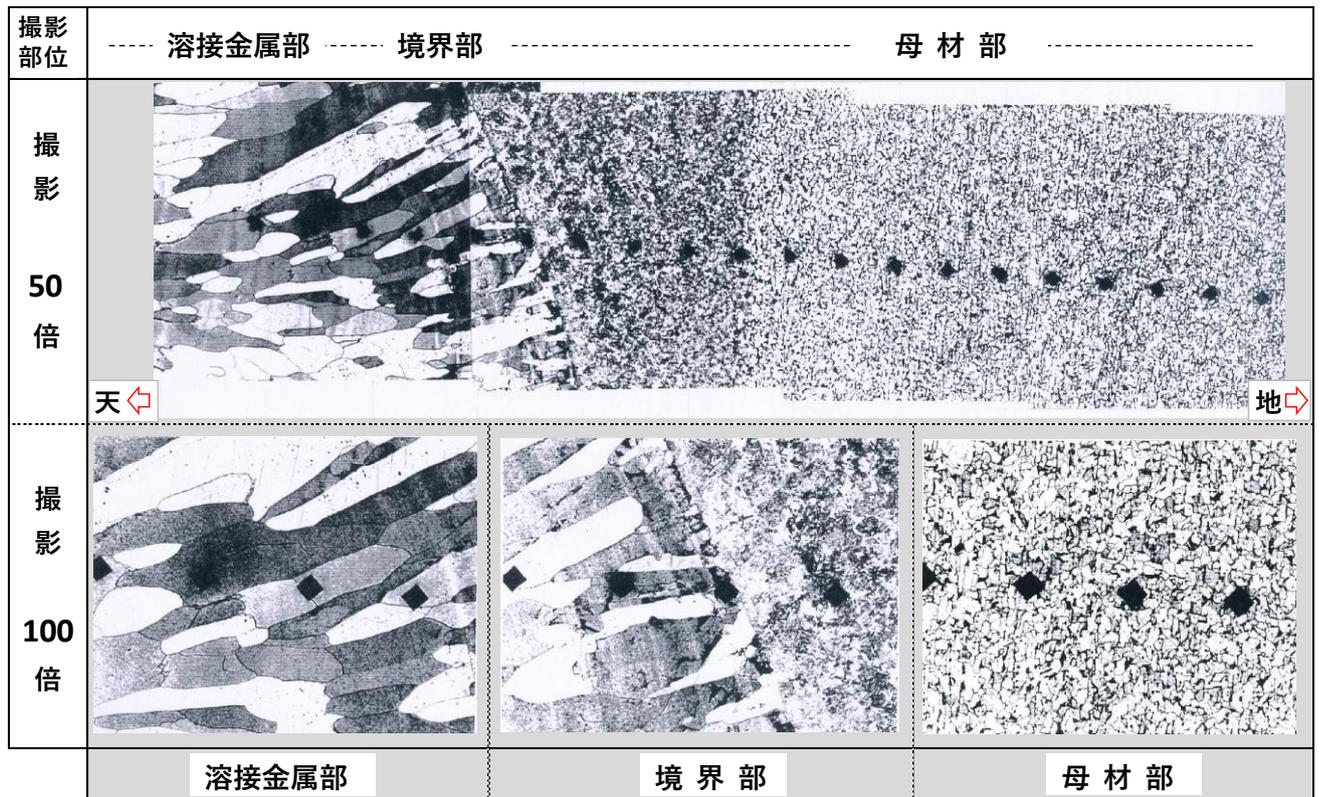
写真 192-03 は軟鋼・水平板側の「溶接金属・境界・HAZ・母材」のマイクロ組織です。軟鋼のため母材のマイクロ組織は白い部分はフェライト，黒い部分はパーライトであり境界に隣接した母材部分では半溶融および過熱による結晶の粗大化が観察できます。

一方溶接金属は適用溶接ワイヤの影響でフェライト単相となり粗大化しビード中央に向かって伸びている。なお，柱状晶を呈している粒界における不良などは認められない。

写真192-03 T字すみ肉溶接部のマイクロ組織（水平板 SS400 側）

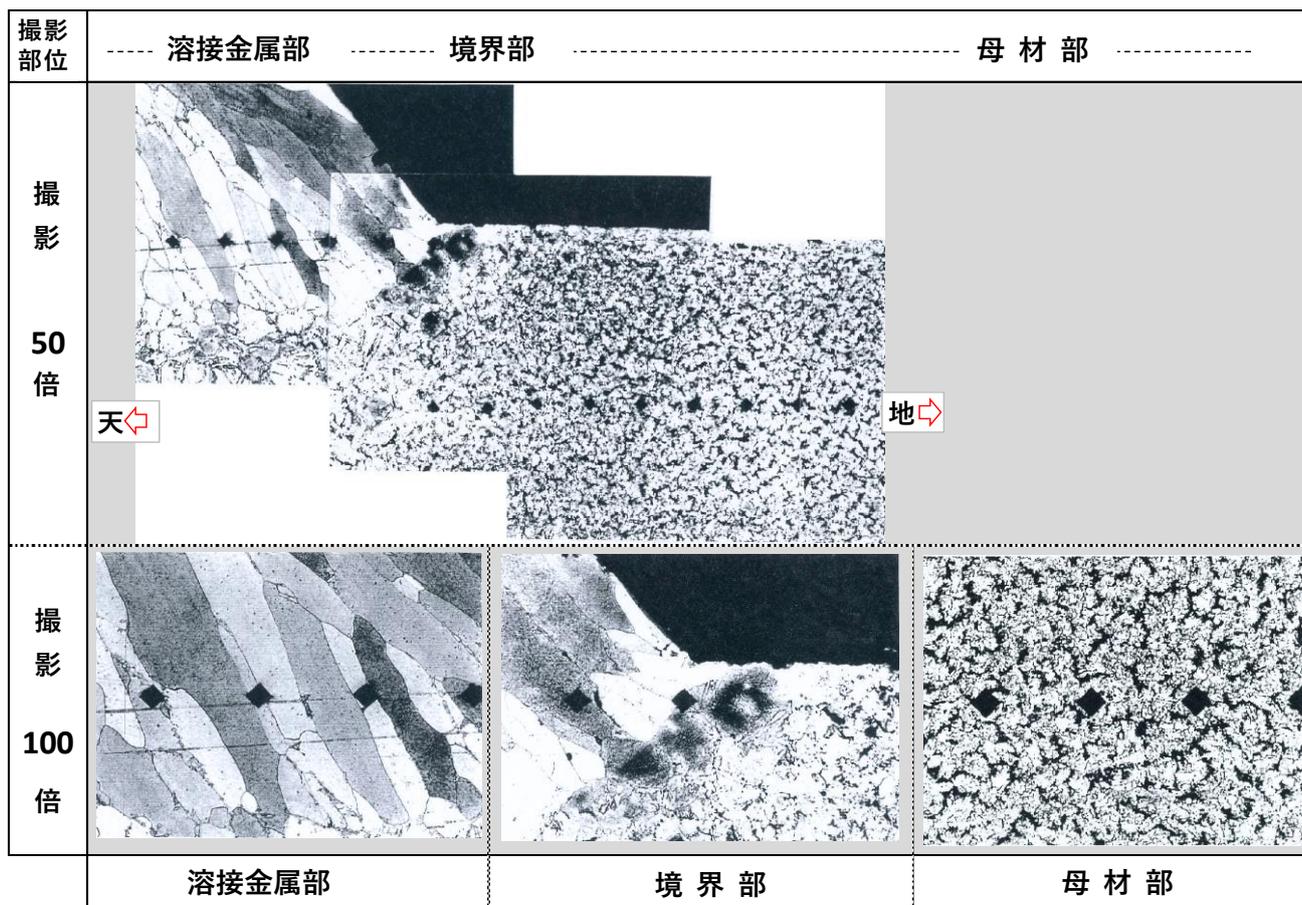
写真 192-04 は 409 L パイプ側の「溶接金属・境界・HAZ・母材」のマイクロ組織です。

溶接金属は止端部を示す。その粗大粒界部にはわずかではあるが低炭素マルテンサイトの析出がみられるが品質的に問題はなさそう。なお，母材部の写真をよくみるとフェライトの粒界が黒く変色しているようにみえる。粒界における酸化ではないかと推定する。

これらの母材における粒界不良の要因のひとつに溶接入熱の過大が挙げられる。409 L 母材の組織はほぼフェライト単相であり溶接熱およびアーク熱により加熱されると粗大化するとともにパイプ母材が肉薄であるため表，裏両面より好ましくない O，N の雰囲気へ晒されやすくなる。

過大溶接入熱と O，N の吸収により粒界酸化および劣化が促進されたものと推定します。

写真192-04 T字すみ肉溶接部のミクロ組織（409Lパイプ側）

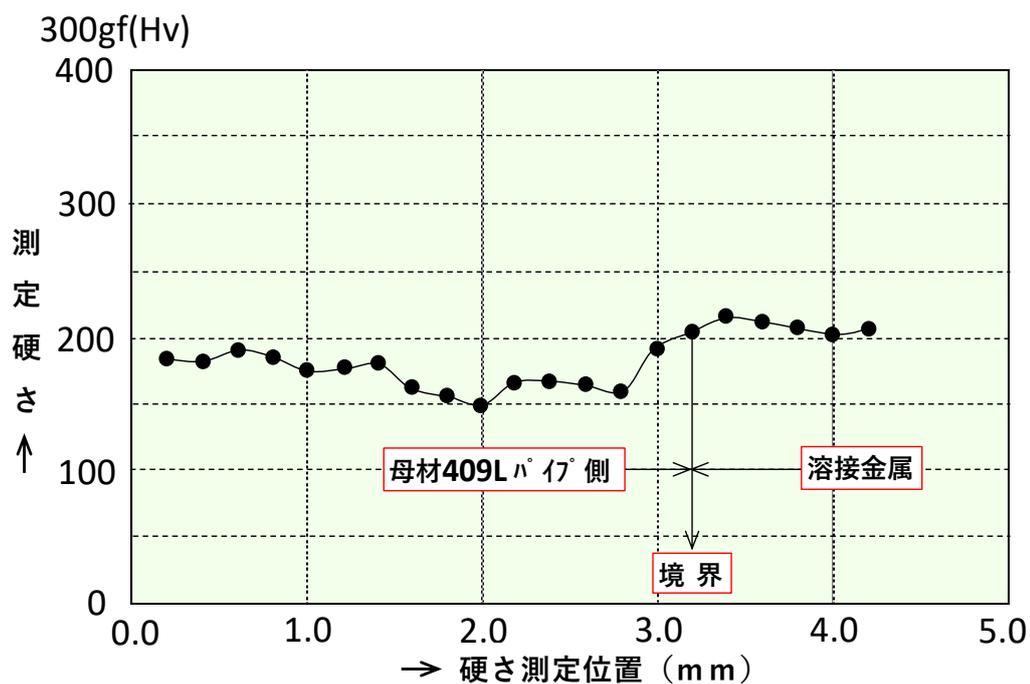
図192-01には溶接金属～409L側の硬さ分布を示す。

溶接金属部の硬さはほぼ $H_v=205\sim235$ 、境界部 H_v は 205 で、母材熱影響部で $H_v=150$ まで軟化し粗粒化域を過ぎると $H_v=175\sim190$ と上昇し、粒界酸化域の硬度がこれにあたる。

図192-01 T字すみ肉溶接部の硬さ測定例

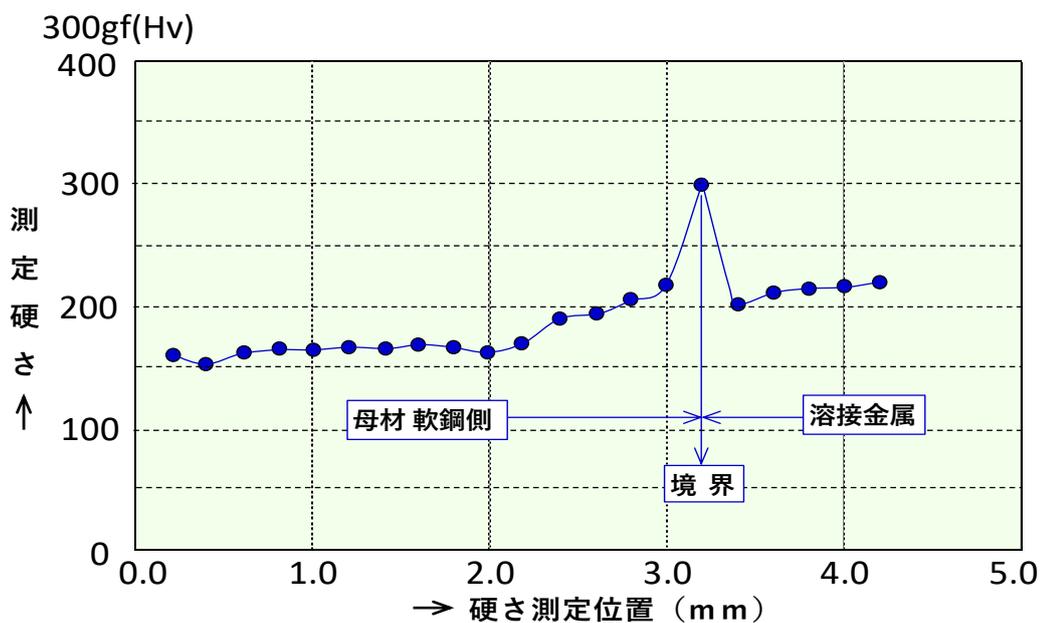
図192-02には溶接金属～SS400側の硬さ分布を示す。

ここでの溶接金属部硬さは $H_v=205\sim218$ でほぼ同様である。しかし境界部は $H_v=300$ と高い。しかし高いのは1点だけで軟鋼側熱影響部 $H_v=200$ 前後を経て、軟鋼母材はほぼ $H_v=165$ の値を示している。

図192-02 T字すみ肉溶接部の硬さ測定例
