=クロム系ステンレス鋼溶接部の代表的な「マクロ組織およびミクロ組織の観察」(その4) =

### 3. 母材 409L系パイプ(t2.0)と SHP 270 フランジの重ねすみ肉溶接におけるマクロ・ミクロ組織観察と測定硬さ

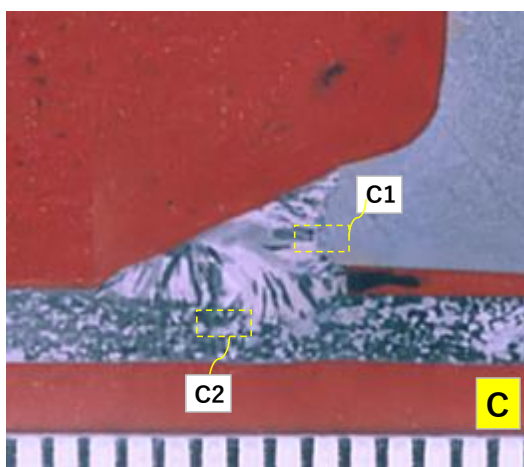
写真195-1-1 パイプ + フランジ 溶接部のマクロ組織  
パイプ (409L系 t2.0) + フランジ (SHP 270)

- ① 両マクロ組織では, パイプ側への溶け込みがCでは適正であるが, クレータ側であるDでは溶け込み過多となっている。
- ② D溶接部は円周溶接時のラップ後の断面であり, 溶接金属量・入熱量とも相対的にC溶接部より多い。
- ③ フランジ側の溶け込みは詳細には把握できない。フランジが同一ものであるがCの方とDを比べると寸法差があり, 希釈の大小は判定できない。
- ④ パイプ側 HAZ~母材の組織ではC, Dとも HAZ 部の極端に大きな粗大化は認められない。但し, Cの母材組織はエッチングにより粗粒となっているのが明瞭ですが, Dはやや不明瞭。
- ⑤ フランジ側の組織では不良につながる欠陥は見当たらず, 良好。
- ⑥ 溶接金属部の柱状晶はフェライト系ステンレス鋼特有でC, Dとも大きい。とくにDの粗大化は激しい。両組織とも溶接金属中央部で会合しているが, 会合部における欠陥などは見当たらない。

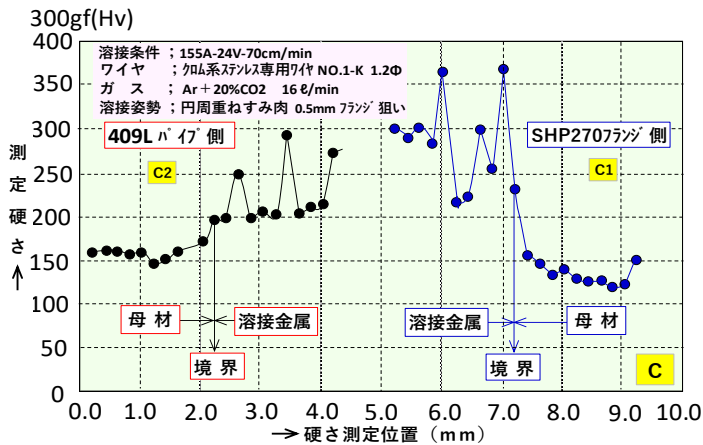
図195-01 重ねすみ肉溶接部の硬さ測定例  
母材SUH409Lパイプ (t2.0) + SHP270フランジ

- ① 409L側, SHP270母材側の硬さに特別な留意点はなく通常硬さの範囲。
- ② 境界部の値も特別に高い値ではない。
- ③ 409L側溶接金属部ではC2の場合に, Hv=288とやや高いが母材SHP側からのCの取り込みと推定。
- ④ SHP側溶接金属部ではC1の場合にはHv=370と極大値を取っている。Hv≧350を越える値は鋼の溶接の場合と同様好ましくなく留意する必要がある。  
SHP270側からの炭素そのものか or 炭化物の形かは明らかにできていないが希釈が大きいことによるものと推定。

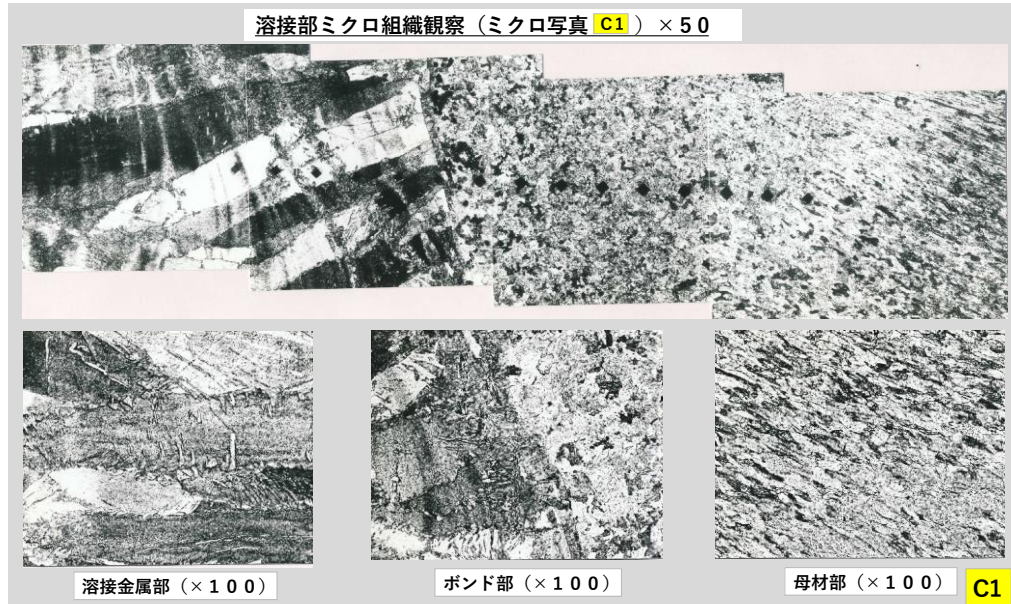
写真195-1-2 重ねすみ肉溶接部のマイクロ組織 (フランジ SHP270 側)

- \* HAZ~母材部 ; 熱影響で境界近傍はやや粗粒化しているが母材部にわたって問題なし。
- \* 境界部 ; 特別な異状はない。但しフェライト柱状晶と母材境界のつながりがやや不鮮明。
- \* 溶接金属部 ; 粗大フェライト柱状晶の成長がみられ、一方、粒界を含め低炭素マルテンサイトの針状組織が現われている。

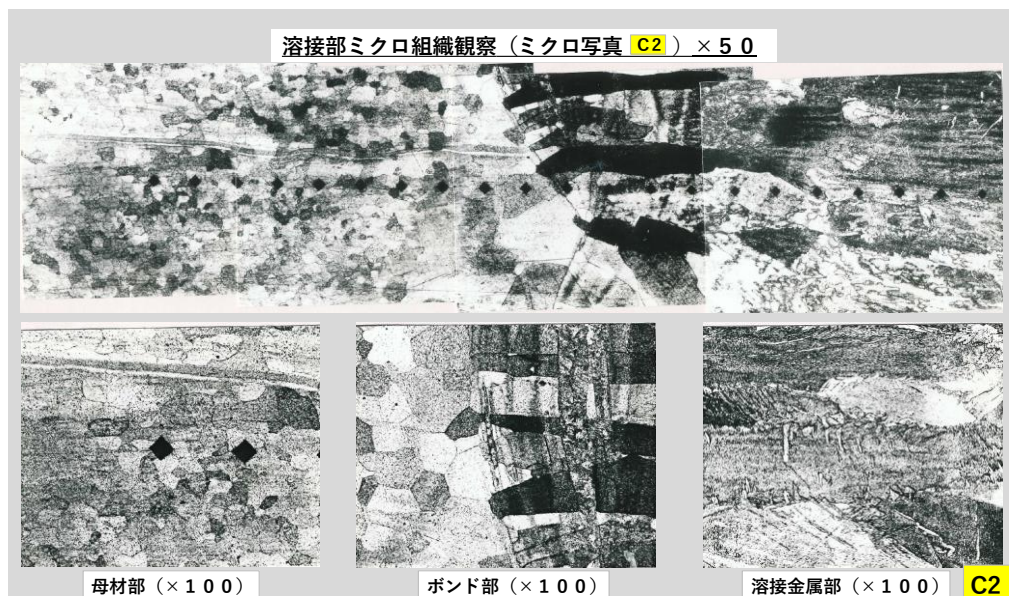
写真195-1-3 重ねすみ肉溶接部のマイクロ組織 (パイプ 409L系 t 2.0 側)

- \* HAZ～母材部 ; HAZ のボンド付近には粗大化が認められるが、数個目からは粗粒化は収まっている。
- \* 境界部 ; 境界部は母材側へ粗大結晶粒、溶接金属側へは粗大フェライト柱状晶成長の境界線を呈するが、欠陥はなく良好。
- \* 溶接金属部 ; 粗大フェライト柱状晶の成長がみられ、かつ境界から溶接金属内に入ったところで柱状晶を横切って幅の或る遷移域<sup>\*1)</sup>がみられる。また粒界を含め低炭素マルテンサイトの針状組織も観察される。

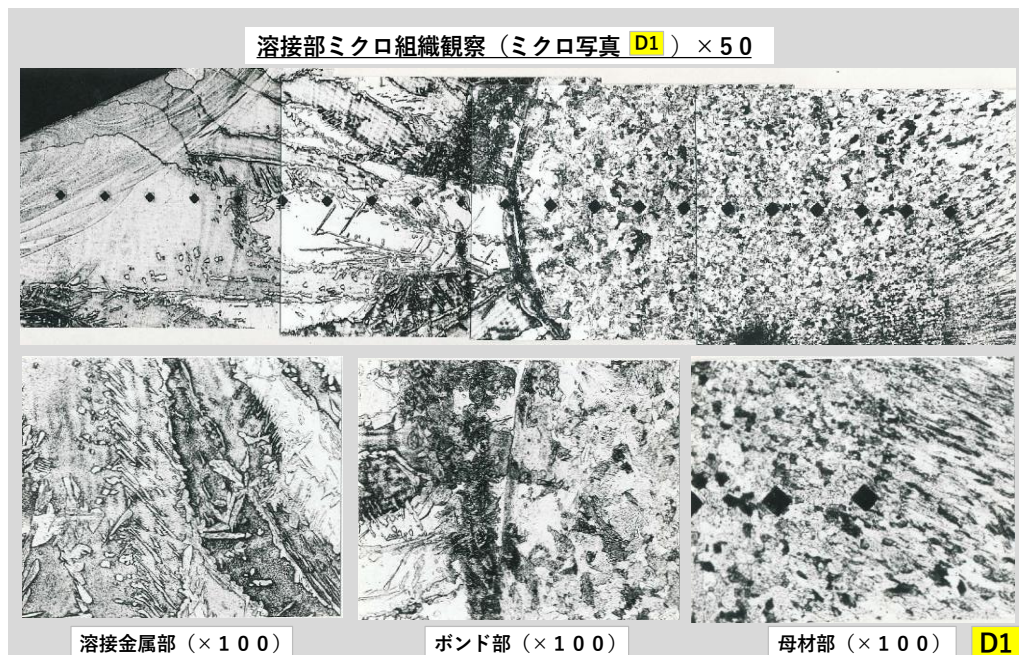
写真195-2-2 重ねすみ肉溶接部のマイクロ組織 (フランジ SHP270 側)

- \* HAZ~母材部 ; 熱影響で境界近傍はやや粗粒化しているが母材部にわたって問題なし。

- \* 境界部 ; フェライト柱状晶成長面と母材境界の間に帯状のものが形成されている。
- \* 溶接金属部 ; 粗大フェライト柱状晶の成長する一方、クレータ部における再溶融により大きなフェライト粒を形成し、その中に針状の低炭素マルテンサイトがゴロゴロしている。但し、割れなどの不良欠陥は認められない。

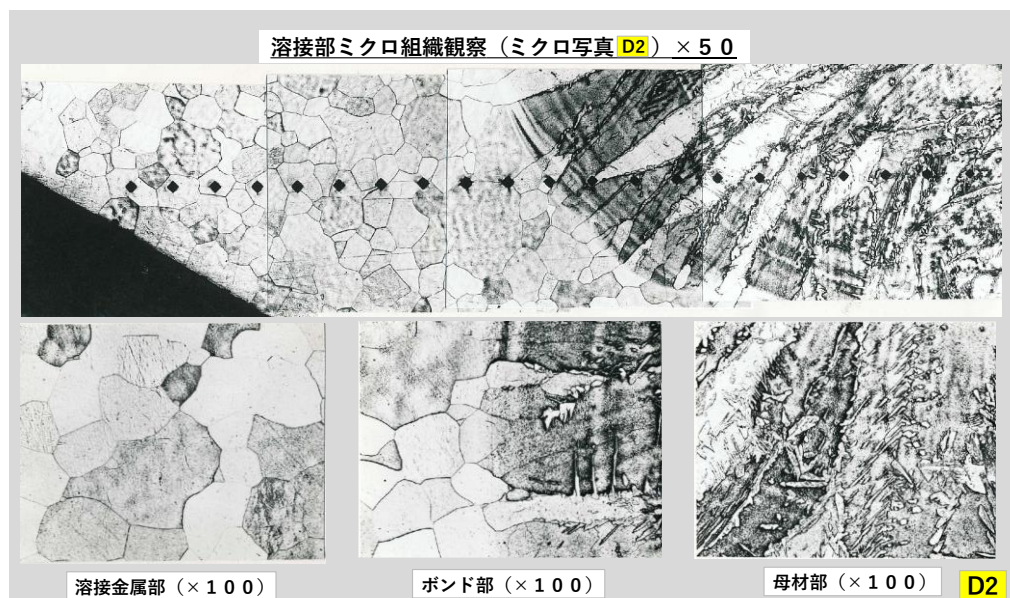
写真195-2-3 重ねすみ肉溶接部のマイクロ組織 (パイプ 409L系 t2.0 側)

\* HAZ～母材部：409Lパイプ肉厚端部であるが極端な粗大化ではなく、また粒界酸化などもなく良好。

\* 境界部：特別な異状はない。エピタキシャル成長している様子がよく観察できる。

一方、ボンド遷移領域\*2)と名付けられる熱伝導的に溶けた部分も観察される。

\* 溶接金属部：粗大フェライト柱状晶の成長がみられ、またフェライト粒界および粒内に低炭素マルテンの針状組織が多量・多数観察される。但し割れなどの欠陥にはつながっていない。
