= フェライト系ステンレス鋼溶接部の溶接割れとその事例 (5) =

本話では、溶接割れの事例説明の最終回として、また長くお付き合い頂いた「フェライト系ステンレス鋼の溶接」の最終回として HAZ 部を含めた母材部割れについて説明することにします。

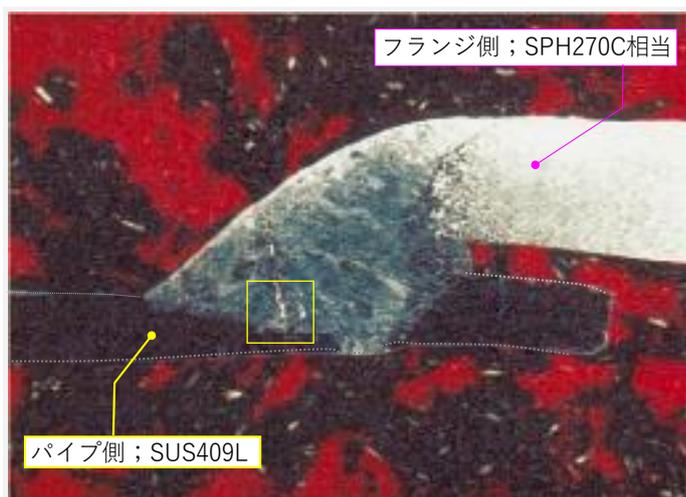
エキマニのパイプ・フランジ部の円周溶接部で生じた凝固割れがパイプ側 HAZ 部まで伸びているマクロ組織を写真 203-01 に、同じく写真 203-02 にミクロ組織を示す。ミクロ組織では、HAZ 部に進展している割れは僅かですが観察することができ、液化割れの事例と考えられます。

写真203-01 熱影響部に液化割れが生じたマクロ組織例

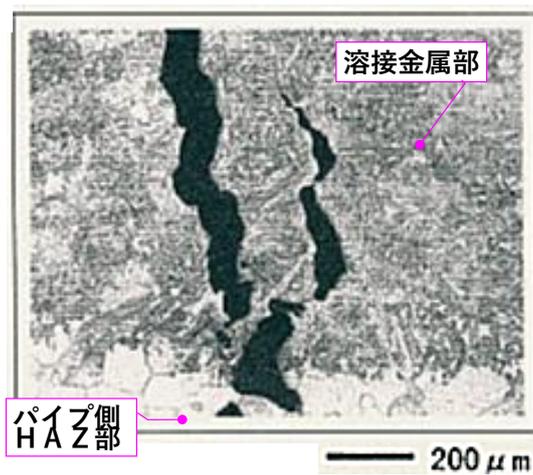
例えば第 200 話の粒界ぜい化割れのなかで紹介した凝固割れミクロ組織 (写真 200-02, 04 など) では溶接金属部で割れは発生しているもののボンド・HAZ までは伸びていません。その理由として考えられることはボンド部を境としていずれも高温に熱せられたが、粒界におけるぜい化液膜を形成していないのに対し、写真 203-02 ではぜい化膜をつくり溶接金属部から HAZ にわたって割れが繋がったものと推定します。

写真203-01 熱影響部に液化割れが生じたミクロ組織の一例

液化割れ*1) は HAZ 粗粒域の高温に加熱された粒界が、低融点化合物あるいは共晶の生成や、成分偏析などにより、局部的に溶融して、収縮時に開口することで発生するものです。

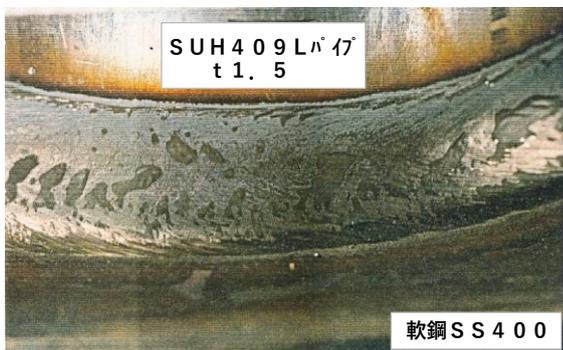
写真192-01 T字すみ肉溶接部の外観
水平板SS400+垂直側母材SUH409Lパイプ (t1.5)

本溶接は、すでに第192話で説明したように軟鋼板SS400上にフェライト系SUSパイプであるSUH409L×1.5tを垂直材としてクランプし、アークロボットで所定の溶接条件で円周溶接したもので、外観的には溶接部および母材部含め異状は見当たらなかった。

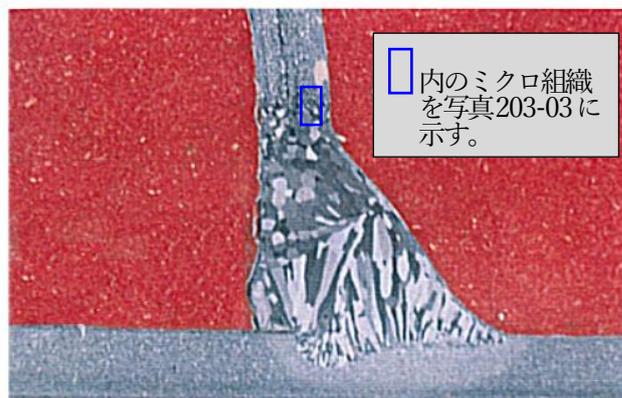
写真192-02 T字すみ肉溶接部のマクロ組織
水平板SS400+垂直側SUH409Lパイプ (t1.5)

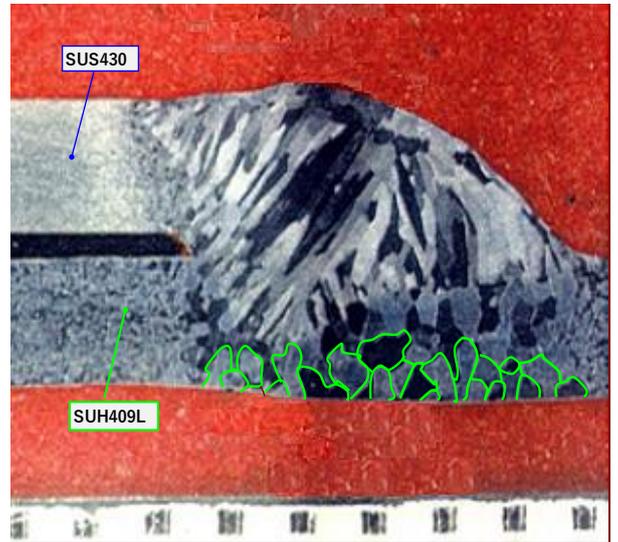
フェライト系 SUS パイプを母材としたミグ溶接で、その HAZ 部より母材端に入熱過大を生じやすい条件の対象品において母材部粗粒界より粒状化し脱落する不良に至った例がある。

参考までに図 203-01 に粒状化画像として描いてみました。緑色で示した粒が個々に剥離し、脱落したものと考えられる。

このような不良発生の主な要因は、前述のように母材パイプ質量に対する**圧倒的な過大入熱による粗大化**、**粒界ぜい化**が考えられる。対策のひとつは徹底した入熱管理であり、場合によっては適用ワイヤ径の細径化（1.2Φ→0.9Φ）なども有効手段となる場合があります。

図203-01 ステンレス鋼溶接部の母材部粒界割れの説明図

次に留意しておきたいことは薄肉パイプ内側のシールド不良（N，O による）およびパイプ内面の湿気、油分付着などが考えられます。

このように、フェライト系ステンレス鋼薄板・薄肉材の溶接では粗大化に伴う粒界ぜい化および粒界酸化・窒化および水素ぜい化の影響をうけやすく、施工に当たってはパイプ内面の清浄化の確保に努め、かつ適切にバックガスなどを流すなどの対応をすることが望まれる。
