= クロム系ステンレス鋼の溶接作業性 (2/2)・・・ワイヤ表面性状と耐スパッター性 (その 2) =

2. クロム系専用ワイヤの表面性状改善 (2)・・・適正なワイヤ表面油量

3. ステンレス鋼パルスミグ溶接時の母材姿勢の違いによるスパッター発生状態の観察と確認

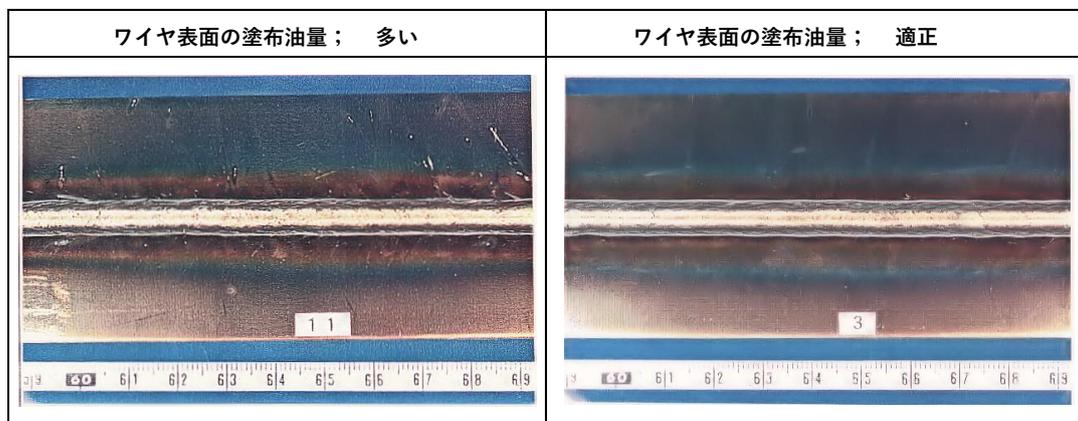
写真190-01 クロム系ステンレスワイヤにおける表面油量のスパッター発生への影響例

写真 190-01 に表面油量過多の場合の発生スパッターが多い事例を示しました。この場合は母材が SPCC t3.2 ですが、母材がステンレス鋼板にもなると途端に付着スパッターの付着力が強くなり、除去は不可能に近くなります。油量過少の場合も、コンジットなどとの摩擦が大きくなって送給ムラ、給電ムラを生じやすくスパッターの増加につながります。

溶接条件；パルスマグ溶接法による 下向ビードオンプレート法による 使用母材SPCC (t3.2)
150A-23V-80cm/min シールドガス；Ar+20%CO₂ 18ℓ/min

表面油量の過多を論ずる場合は、送給装置の配置された環境にも目を配る必要があります。プレスラインが近くある場合などはそこからのオイルミストを送給系が受けやすく送給性は一般的に良好になりますが、油気の無い乾燥した雰囲気での工程では、積極的なワイヤ表面への油量管理が必要になります。

日常点検の項目に入れて、「ワイヤ表面の潤滑度チェック」の実践をお勧めします。

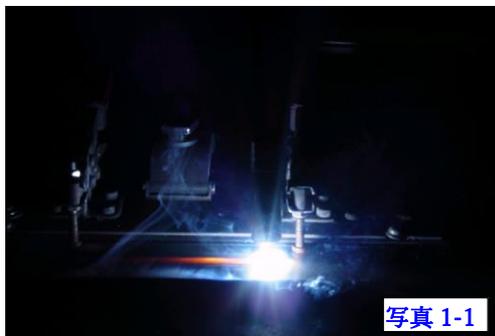
写真 1-1；【下向姿勢】飛散スパッターが殆どない。

溶接中、飛散スパッターの発生がない（下向姿勢）

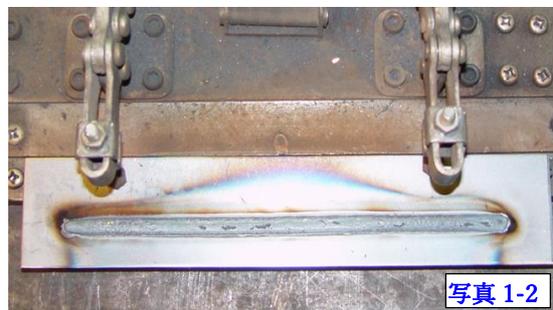
写真 1-2；【下向姿勢】ビードオン溶接後のビード外観。付着スパッターは殆どなし。

細部の溶接条件を示す。1 9 0 A - 2 4 V - 8 0 cm/min ワイヤ送給量 7. 2 m/min

溶接後のビード外観；付着スパッターなし（下向姿勢）
パルスミグ条件 190A-2.4V-8.0cm/min ワイヤ送給量7.2m/min

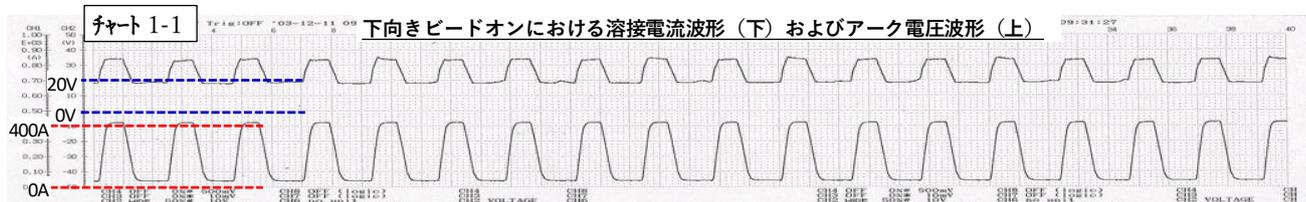
チャート 1-1；【下向姿勢】写真 1-1 のビードオン溶接を実施した時のパルスミグ溶接電流・アーク電圧波形。

電流・電圧の両波形ともに短絡が入り混じるなどの波形の乱れはなく良好。

パルスピーク電流は 4 0 0 A を越え 4 1 0 A ~ 4 2 0 A 程度か。ベース電流 4 0 A

パルスピーク時間は 1. 6 msec パルス周波数； 2 1 8 HZ

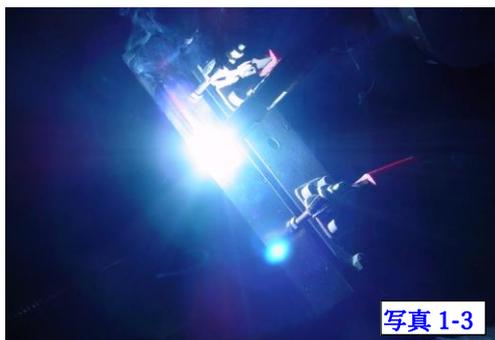
写真 1-3；【4 5° 下進姿勢】飛散スパッターが殆どない。

溶接中、飛散スパッターの発生なし（立向下進姿勢）
制御性良好なパルスミグ電源を適用しやと達成！

下進姿勢で生じやすい理由：下進姿勢では熔融金属が重力，アーク力等の影響を受け，熔融池の揺動が複雑化するため電流波形などにも乱れが生じ，瞬時短絡などによるスパッター発生が多くなると推定。スパッター発生対策としては制御性良好なパルスミグ溶接電源の選定が効果的と推定。

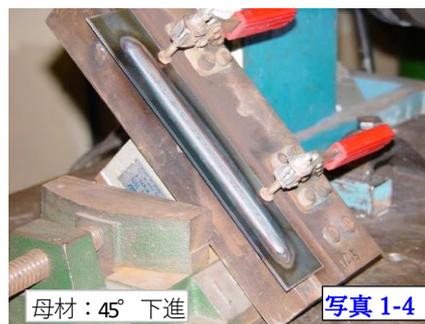
写真 1-4；【4 5° 下進姿勢】ビードオン溶接後のビード外観。付着スパッターは殆どなし。

下向溶接時と溶接条件は変更ない。但し波形が一部乱れてもパルス周波数に変化なし。

溶接後のビード外観；
付着スパッターはない。（立向下進姿勢）
パルス条件；190A-2.4V-8.0cm/min
ワイヤ送給量7.2m/min

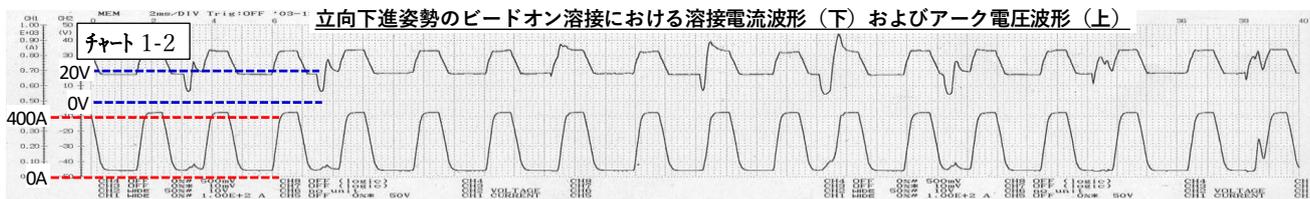
チャート 1-2；【4 5° 下進姿勢】下向姿勢のチャートに比べ、一部ピーク、ベース時に乱れあり。

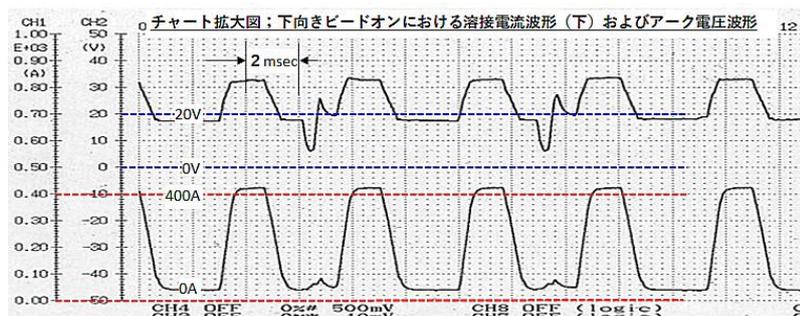
チャート 1-3

チャート 1-3；チャート 1-2 の拡大を示す。

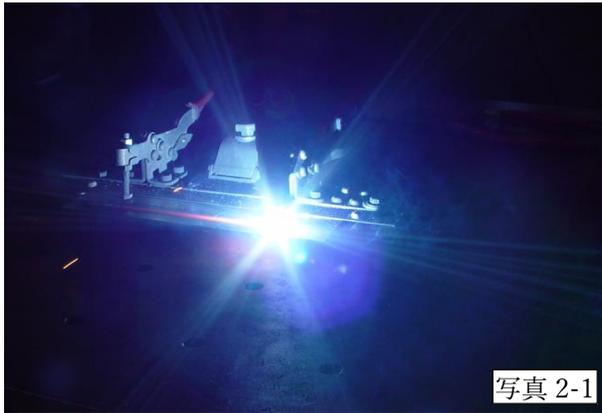
写真 2-1；【下向姿勢】飛散スパッターが殆どない。

溶接中，飛散スパッターの発生がない（下向姿勢）

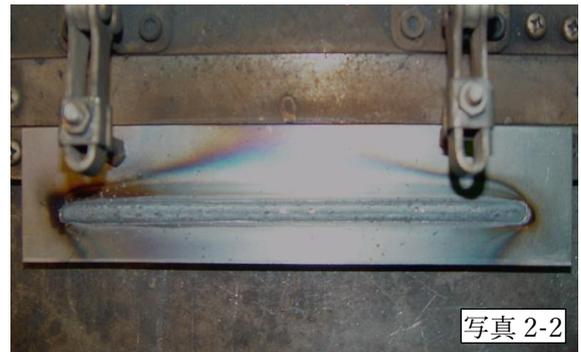
写真 2-2；【下向姿勢】ビードオン溶接後のビード外観。付着スパッターは殆どなし。

細部の溶接条件を示す。2 1 3 A - 2 6 V - 1 0 0 cm/min ワイヤ送給量 8. 2 m/min

溶接後のビード外観:付着スパッターなし（下向姿勢）
パルスミグ条件；213 A -26 V -100cm/min
ワイヤ送給量8.2m/min

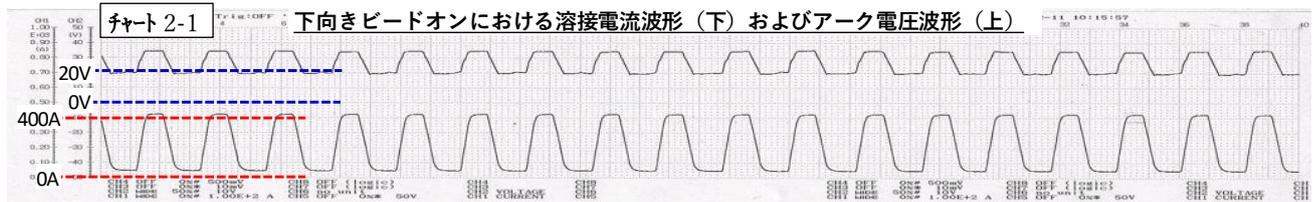
チャート 2-1；【下向姿勢】写真 2-1 のビードオン溶接を実施した時のパルスミグ溶接電流・アーク電圧波形。

電流・電圧の両波形ともに短絡が入り混じるなどの波形の乱れはなく良好。

パルスピーク電流は 4 2 0 A 程度か。ベース電流 4 5 A

パルスピーク時間は 1. 6 msec パルス周波数； 2 3 1 HZ

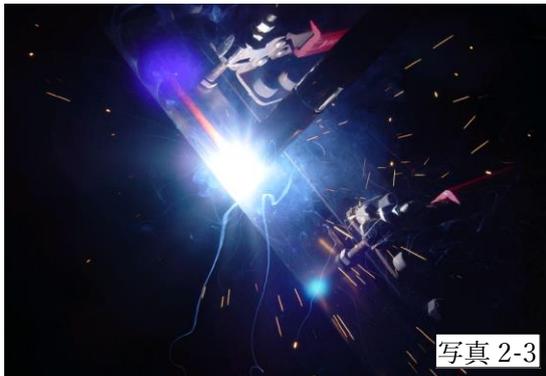
写真 2-3：【45° 下進姿勢】飛散スパッターが殆どない。

溶接中，飛散スパッターの発生あり（立向下進姿勢）

下進溶接姿勢ではスパッターが発生しやすい。飛散スパッター痕をなくすことが難しい。

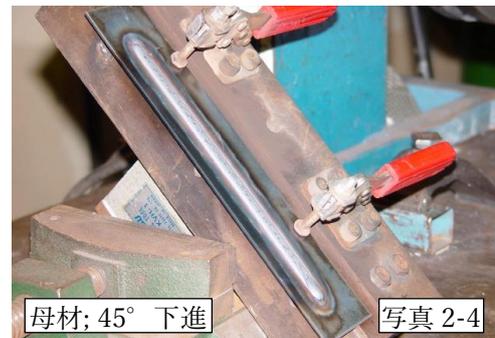
写真 2-4：【45° 下進姿勢】ビードオン溶接後のビード外観。付着スパッターは殆どなし。

下向溶接時と条件変更なし。但し波形が乱れ、パルス周波数は212HZに低下。

溶接後ビード外観；スパッター付着なし（立向下進姿勢）
パルス条件213 A -26 V -100cm/min ワイヤ送給量8.2m/min

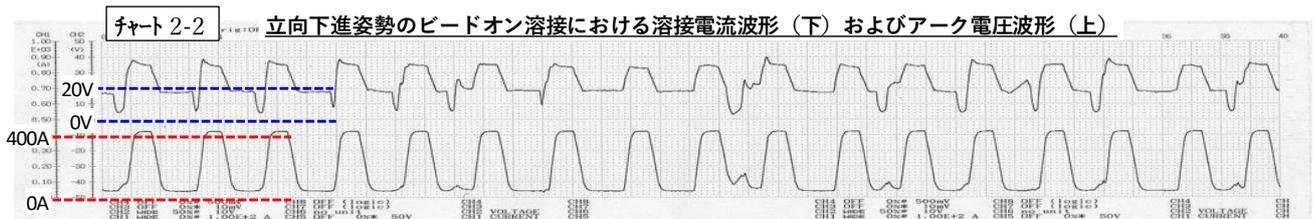
チャート 2-2：【45° 下進姿勢】下向姿勢のチャートに比べ、一部ピーク、ベース時に乱れ目立つ。
